# Seismic Isolation for Architects

# جداسازی لرزه‌ای برای مهندسين معماری و سازه

جداسازی لرزه ای برای مهندسين معماری و سازه  
مترجم: کیاوش پورصدر  
ویراستار علمی: شیرین ارژده فر

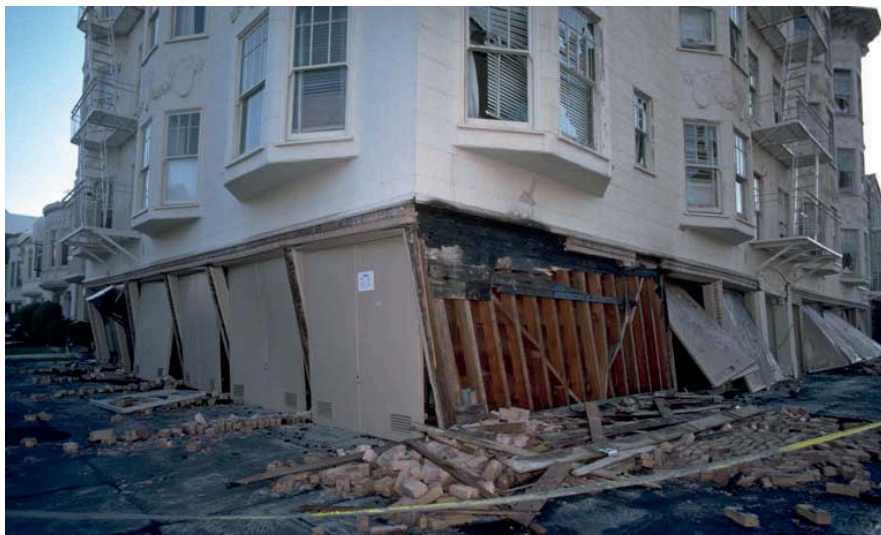
شکل ۱-۱. مثالی از خسارت سازه‌ای در یک ساختمان با دیوارهای برشی ضعیف در طبقه پارکینگ. زلزله لوماپریتا<sup>۱</sup>، سن فرانسیسکو<sup>۲</sup>، ایالات متحده. ۱۹۸۹.

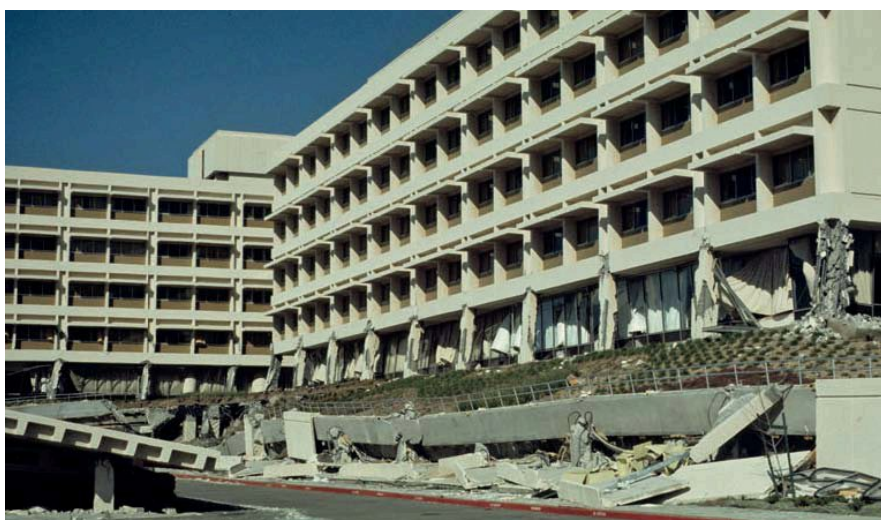
شکل ۱-۲. بیمارستان الیو ویو<sup>۳</sup> که ساختمانی دارای قاب خمشی است و به شدت خسارت دیده است. زلزله دره سن فرناندو<sup>۴</sup>، کالیفرنیا، ایالات متحده، ۱۹۷۱.

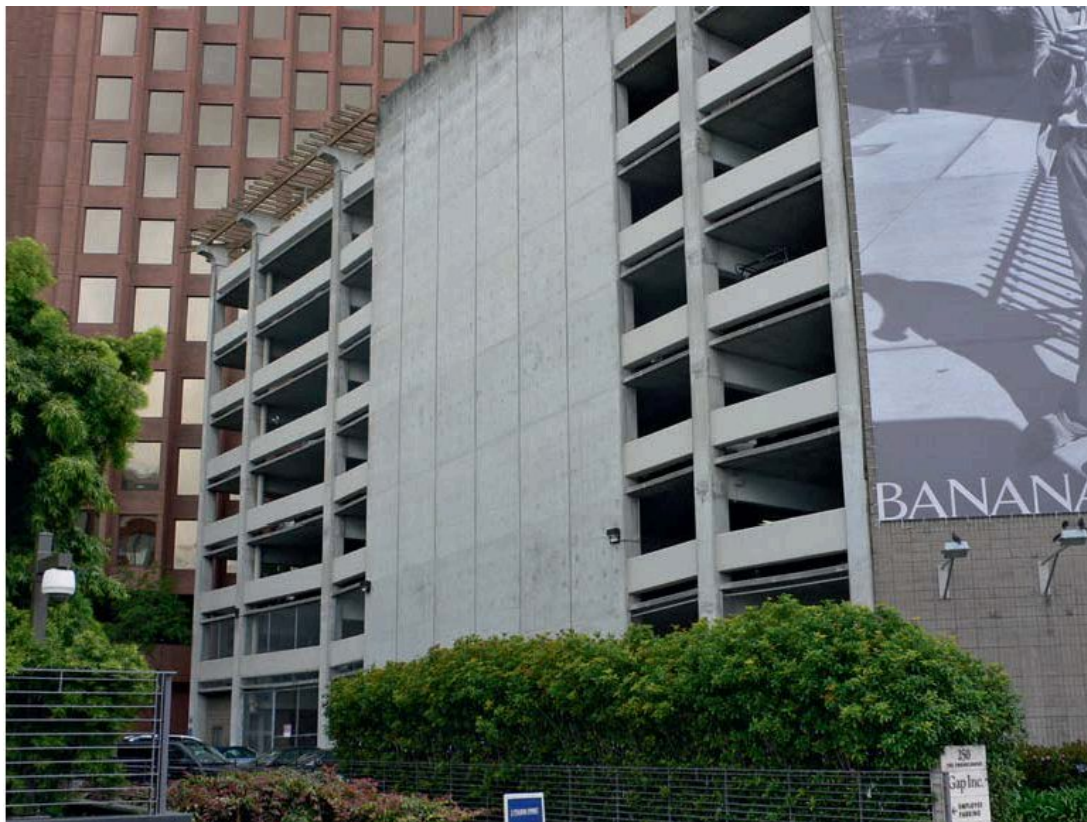
شکل ۱-۴. الف) مثالی از یک نوع سیستم سازه‌ای: دیوار برشی

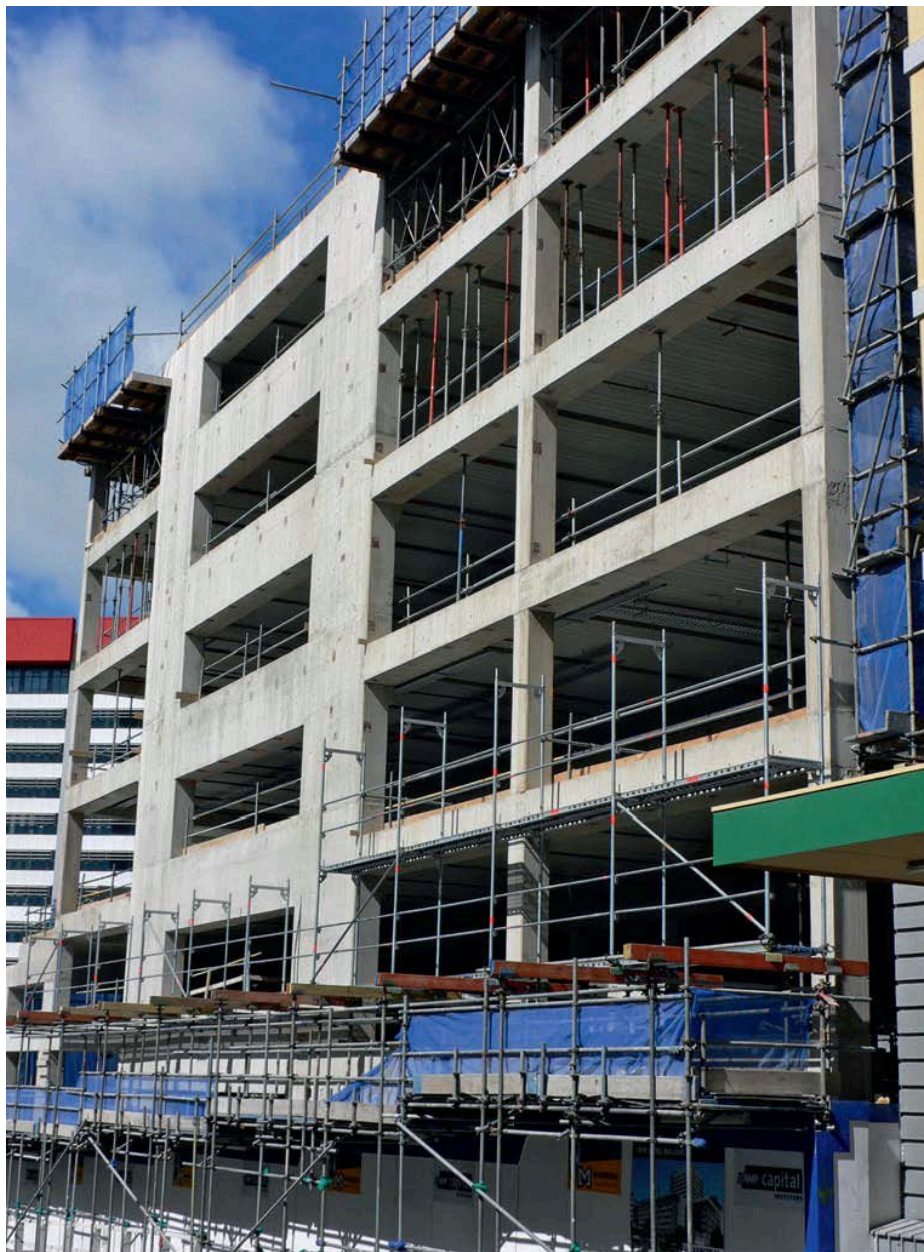
شکل ۱-۴. ب) مثالی از یک نوع سیستم سازه‌ای: قاب خمشی

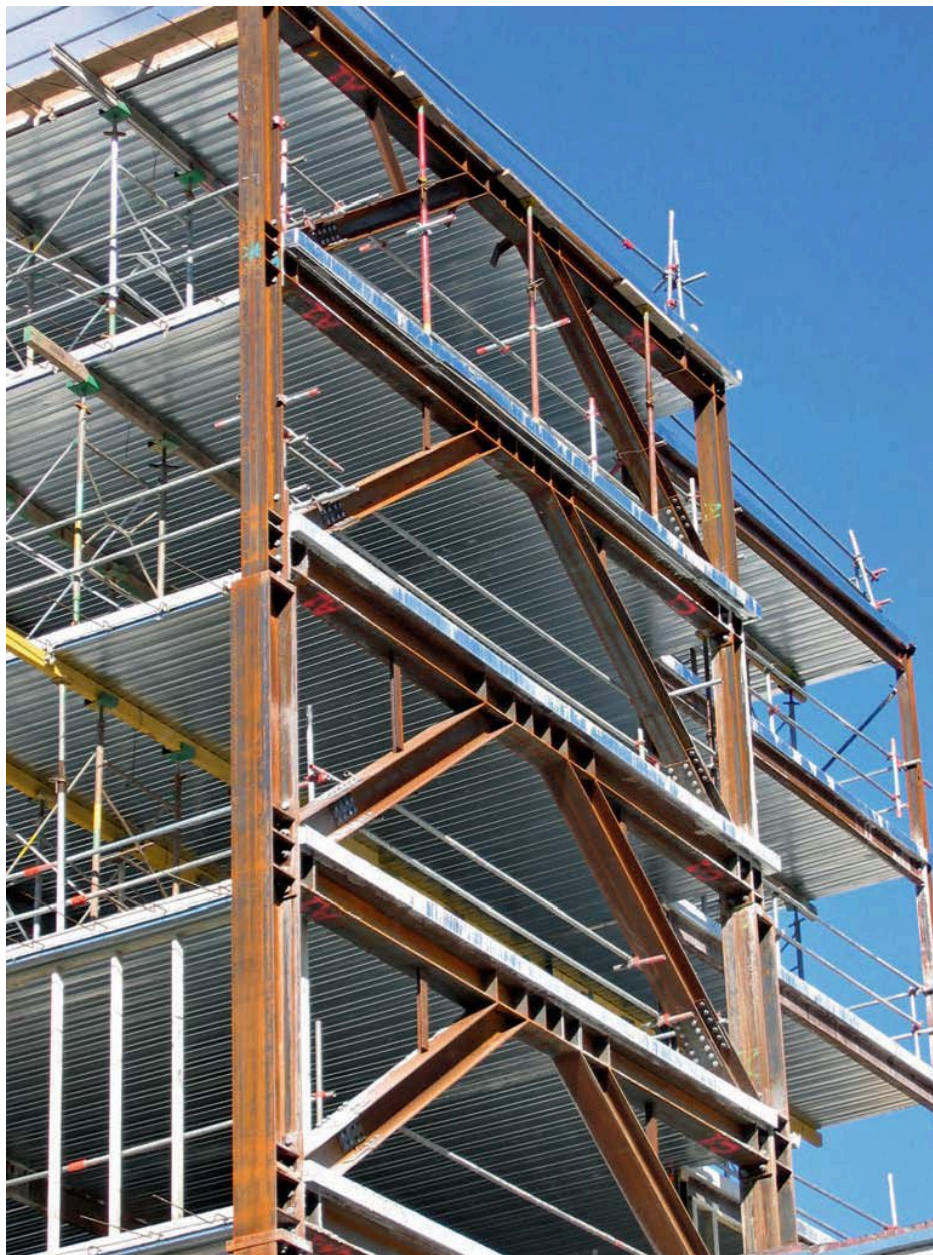
شکل ۱-۴. ج) مثالی از یک نوع سیستم سازه‌ای: قاب مهاربندی شده و اگر

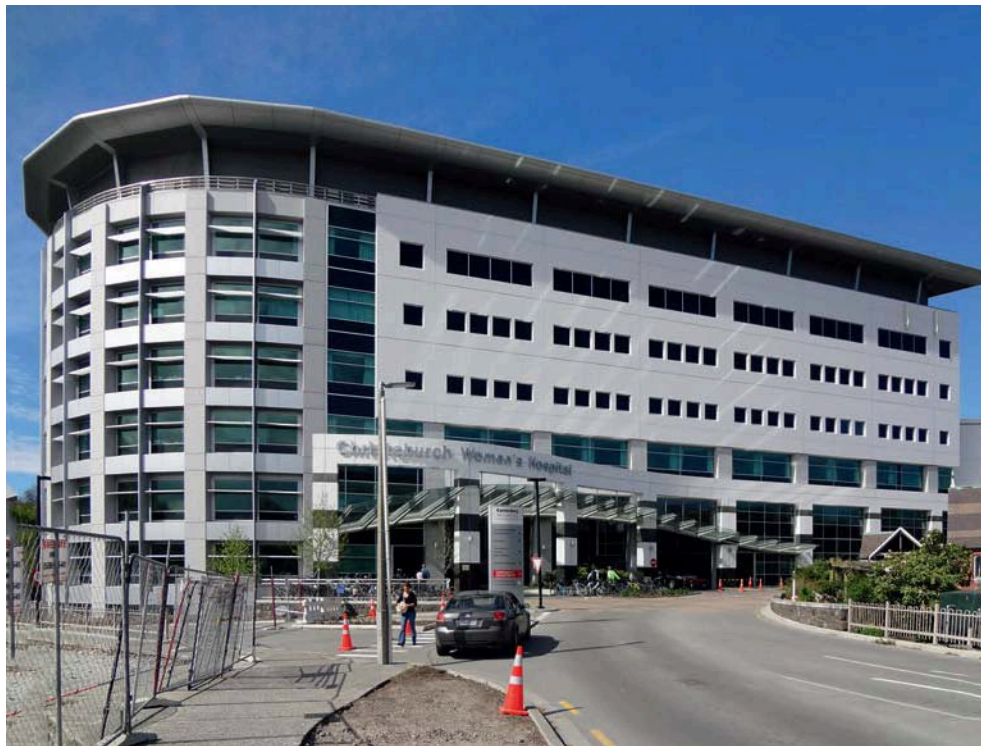
شکل ۱-۱۰. بیمارستان زنان کرایست چرچ، کرایست چرچ، نیوزیلند.

بیمارستان زنان کرایست چرچ که در سال ۲۰۰۵ افتتاح شده (شکل ۱-۱۰)، دارای یک زیرزمین اصلی و هفت طبقه روی زمین است. مقاومت روسازه این ساختمان در برابر نیروی زلزله، توسط قاب‌های خمشی بتنی مسلح در جهت طولی تأمین شده است (شکل ۱-۹). در چهار طبقه پایین ساختمان، برای مقاومت در برابر بارهای عرضی، از ترکیب قاب‌های مجهز به مهاربندهای فولادی V شکل و قاب‌های خمشی بتن مسلح استفاده شده است. بیمارستان به گونه‌ای طراحی

شده است که در حین زمین‌لرزه‌ی طرح (زمین‌لرزه‌ای با دوره بازگشت ۲۰۰۰ ساله) به اندازه  $\pm 420$  میلیمتر روی تکیه‌گاه‌های سربی - لاستیکی<sup>۱</sup>، به صورت افقی جابه‌جا شود.

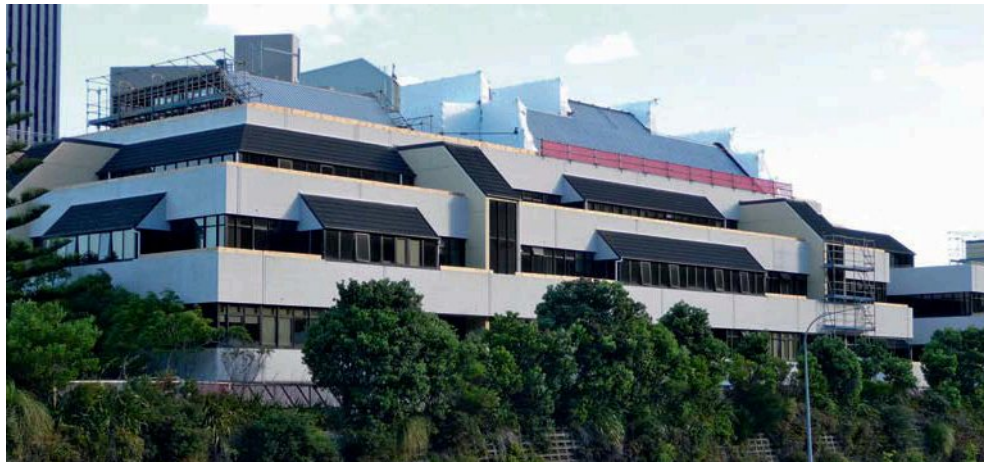
شکل ۱-۲. ساختمان ویلیام کلیتون، ولینگتون، نیوزیلند، ۱۹۸۱. اولین مثال از کاربرد جامع روش جداسازی لرزه‌ای.

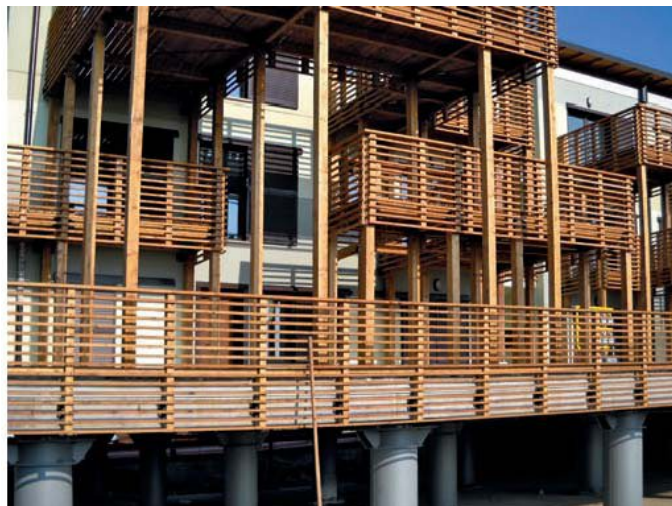
شکل ۲-۸. بخش یک از ۱۸۵ ساختمان مسکونی که به عنوان قسمتی از پروژه C.A.S.E.<sup>۱</sup> بعد از زلزله سال ۲۰۰۹ لاکوئلا<sup>۲</sup> در ایتالیا ساخته شدند. این ساختمان‌های چند طبقه بر روی دال‌های هم‌کف جداسازی شده در بالای زیرزمین‌ها، ساخته شده‌اند.

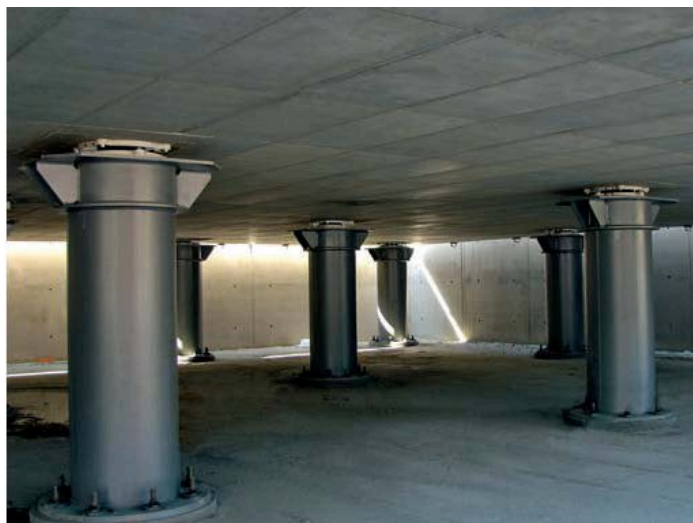
شکل ۲-۹. زیرزمین با کاربری پارکینگ در یک ساختمان از پروژه C.A.S.E. لغزنده‌های با سطوح مقعر دو قوسی، دال طبقه هم‌کف را از ستون‌های طره‌ای جدا می‌کنند.
